桃園國際機場股份有限公司 函

主旨：檢送113年6月19日「桃園國際機場航空貨運業務協調會第
96次會議」紀錄1份，請查照。

桃園國際機場航空貨運業務協調會

第 96 次會議紀錄

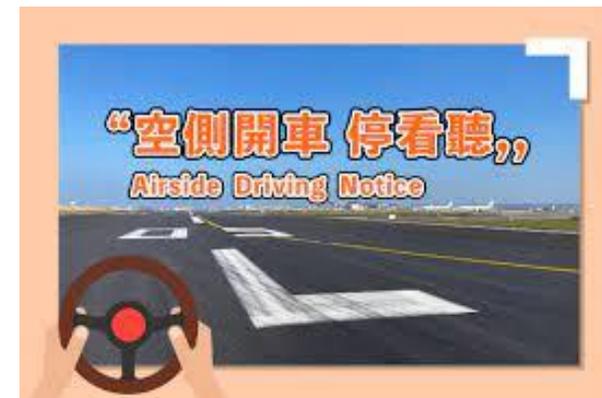
113年1-4月違規單位及次數

- 熱區：貨機、客機坪外交通道、南勤務道。
- 落實在職訓練，培養防禦駕駛觀念，確實依交通標誌、標線行駛。
- 為防範車輛/裝備碰撞事故，請各單位檢視車輛/裝備妥善率，建議加裝行車輔助設備，如：後照鏡、倒車顯影等設備。
- 加強裝備檢查與保養(檔板與拖桿)。

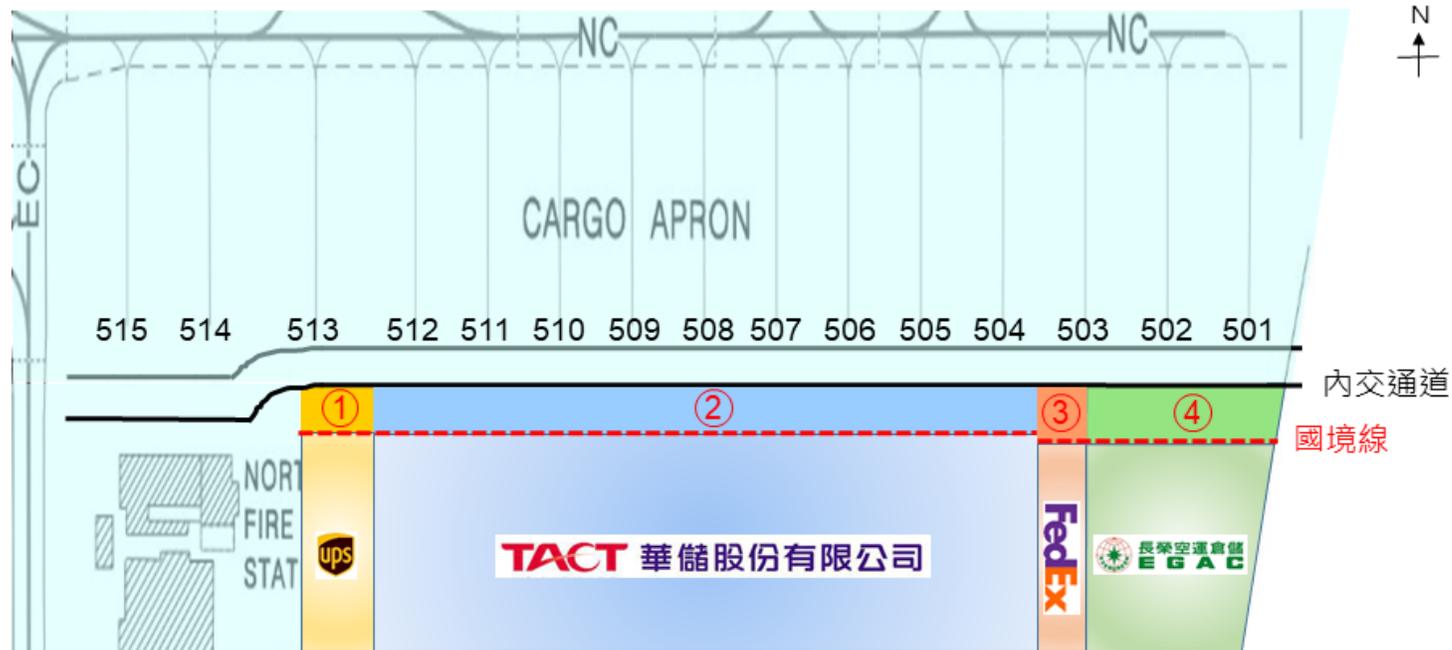
符號	業者	責任區域
①	優比速 UPS	513前
②	華儲 TACT	504-513
③	聯邦快遞 FedEx	503前
④	榮儲 EGAC	501-503

- 季節時序進入防汛期與颱風季節(5-10月)，請各單位做好防颱防汛準備措施。
- 重申毗鄰貨運機坪空側責任區域，以及相關空側秩序，請各單位加強教育訓練及宣導(112年2月22日桃機開發字第1122200187號)。
- 有關毗鄰501-515貨運機坪，防撞牆工程(共計32處)已於113年5月開始施作，預計於114年8月前完成，請各單位配合淨空場域，施工期間及營運作業注意安全。

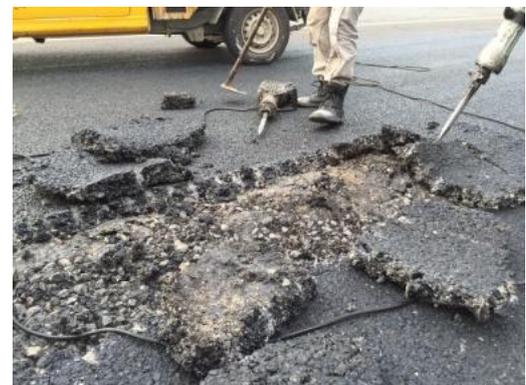
圖 2.1-1 緊急搶修

係將破損移除後，使用瀝青混凝土直接進行填補如圖 2.1-1，以暫時維持機場營運，並防止地表水入滲造成急速破壞，惟有時可能需於環境不佳條件下(如潮濕)進行施工。

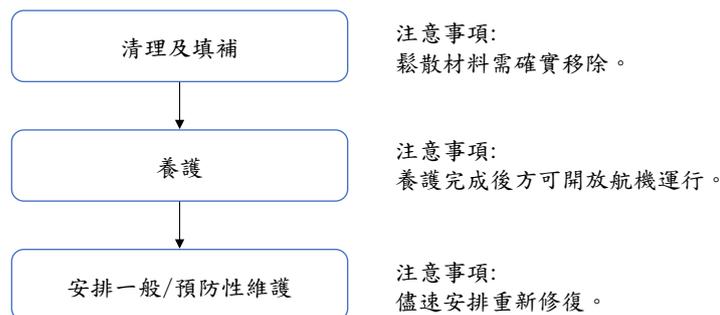
圖 2.1.2 緊急搶修施工流程圖

「緊急搶修工法」施工方法如下，其流程如圖 2.1-2。

(一) 清理及填補

清理並移除鬆散材料；噴塗黏層及使用瀝青混凝土填補，並以震動壓實機分層夯實。

(二) 養護

若使用熱拌瀝青混凝土(熱料)，待道面溫度降至 50°C 以下，或常溫瀝青混凝土(冷料)之油溶瀝青揮發後(一般而言需 20~30 分鐘以上)，可開放航機運行，惟仍應持續留意觀察該破損。

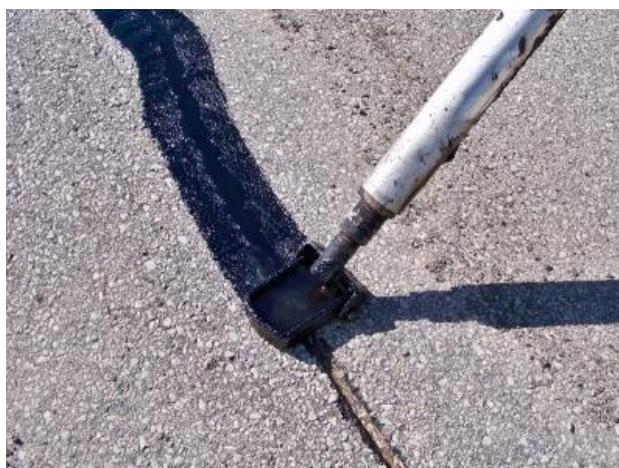
圖 2.2-1 裂縫填縫

當柔性道面產生裂縫，尚未發生進一步損壞前，採用填縫方式防止道面持續惡化，以提供第一道防線如圖 2.2-1；除可防止水分入滲外，並有助於保護產生裂縫之道面，使避免砂石等異物進入開放

的裂縫中，引起額外之壓應力損壞，延長服務壽年。

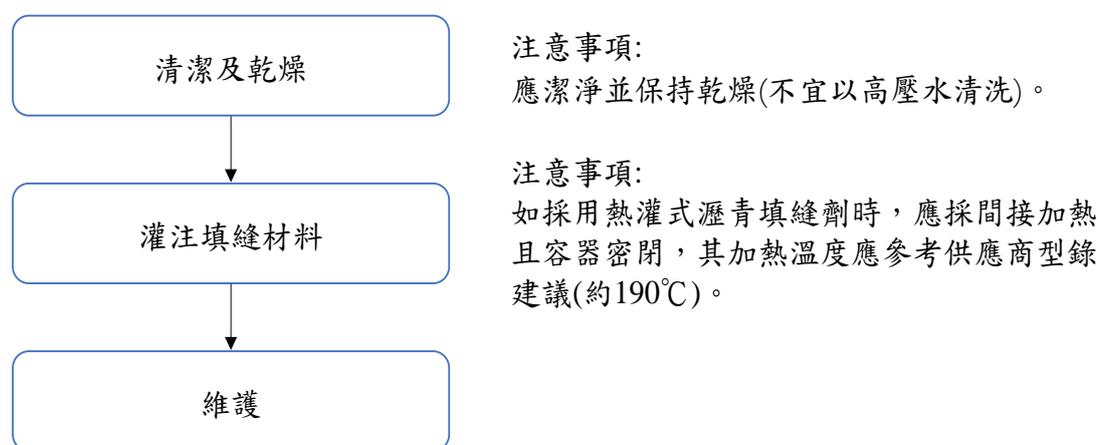
圖 2.2-2 裂縫填縫施工流程圖

「裂縫填縫」施工方法如下，其流程如圖 2.2-2。

(一) 清潔及乾燥

以鋼刷去除裂縫周邊鬆散或剝落之粒料，使用壓縮空氣吹淨並保持乾燥(不宜以高壓水清洗)，以避免降低填縫材料與裂縫邊緣之黏結成效。

(二) 灌注填縫材料

將填縫灌注噴嘴沿接縫移動，使材料均勻由下而上流出(填縫面約低於道面 6mm)。如採用熱灌式瀝青填縫劑時，應採間接加熱且容器密閉，其加熱溫度應參考供應商型錄建議(約 190

°C)，過高之加熱溫度可能導致材料老化或損壞黏結性，溫度過低則無工作性。

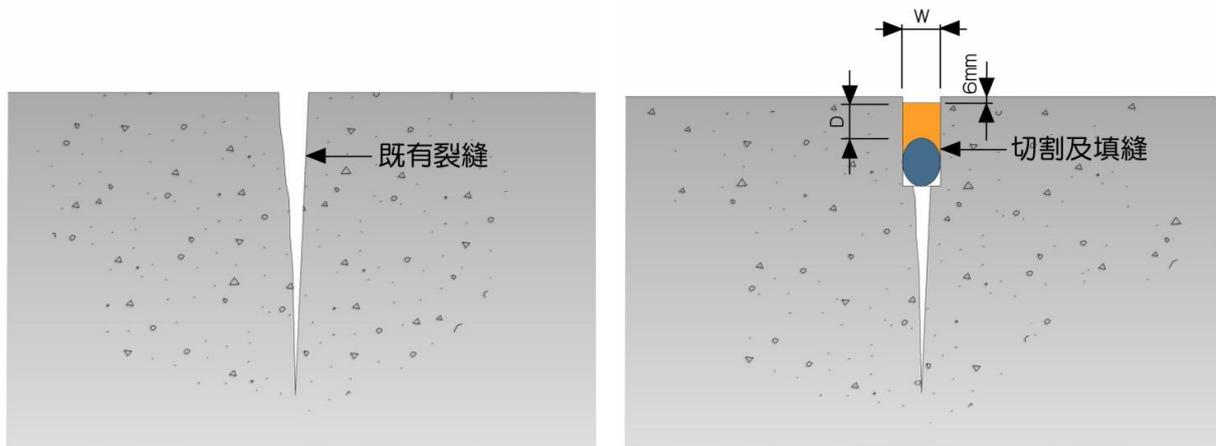
圖 2.2-3 切割(擴縫)及填縫示意圖

如有需要，於進行清潔及乾燥步驟前，可使用開槽機以乾切方式先進行擴縫；並使用墊條(直徑應大於縫寬 25%)，以控制填縫尺寸如圖 2.2-3；填縫材料寬深比(W/D) 應採用材料供應商型錄之建議值，一般而言熱灌式瀝青填縫劑寬深比約為 1：1～1：2。

上開擴縫作業非為必要，其施作時機主要係當裂縫寬度較寬時，為清除雜物以露出堅實面，並配合填縫劑所需之寬深比調整。

既有柔性道面裂縫

切割(擴縫)及填縫

備註：切割(擴縫)非為必要之施工流程

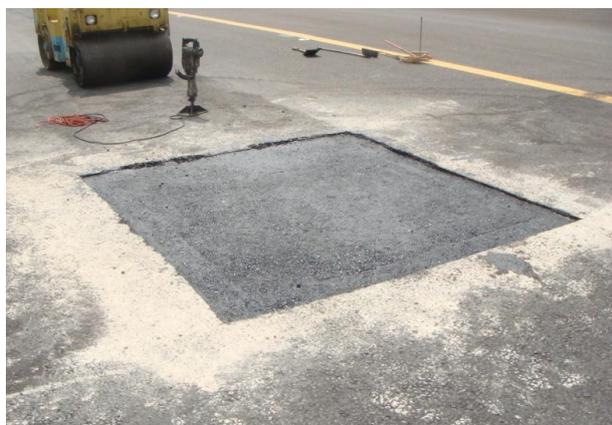
圖 2.2-4 區塊修補

用以可改善小面積之道面劣化或修復「緊急搶修」後的柔性道面，採方正切割方式修補如圖 2.2-4，係屬短、中期之維護作為。為平坦度及耐久性考量，當區位中之「區塊修補」累積至一定數量或面積後(略可採 230m²評估)，該區位宜全面性採「刨除回鋪」方式維護，另詳參 2.2.3 節。

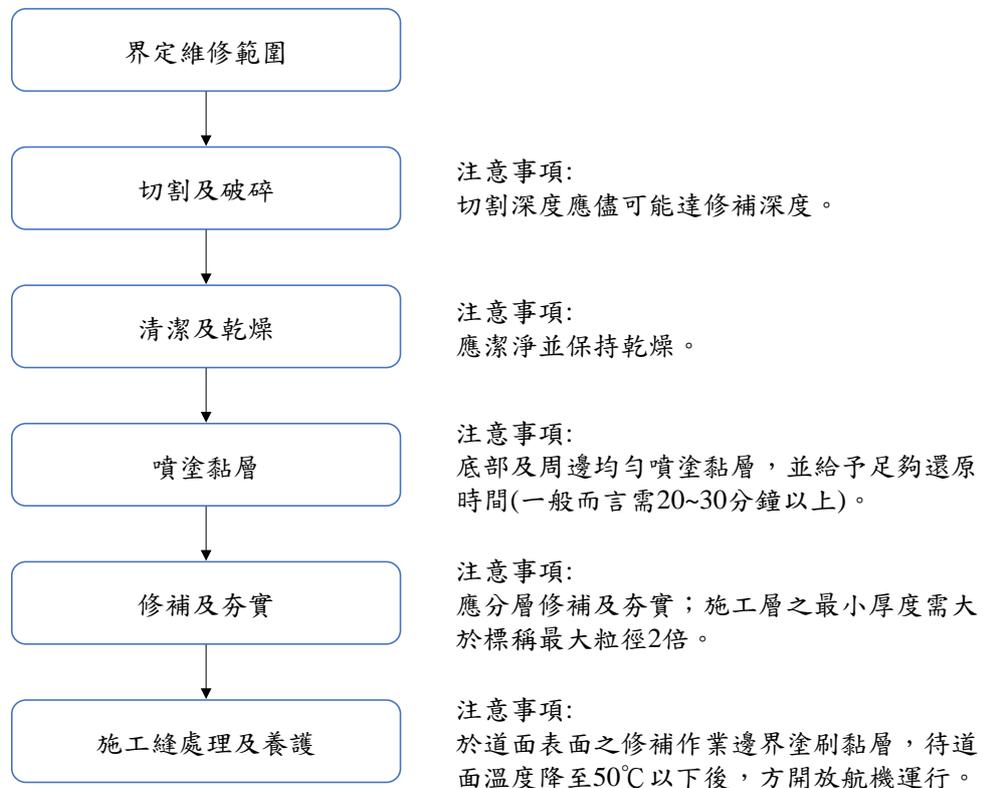
圖 2.2-5 區塊修補施工流程圖

「區塊修補」施工方法如下，其流程如圖 2.2-5。

使用切縫機沿邊界線切割(宜以乾切方式先進行)，切割深度應儘可能與修補深度相同，且不得小於 5cm，並以手持式破碎機鑿除修補範圍、深度之既有劣化材料。

應分層修補及夯實；每一施工層之最小厚度需大於標稱最大粒徑 2 倍，且需待下層道面溫度降至 50°C 以下後，方能進行後續施工層修補施工，以避免下層道面溫度無法降低，致使瀝青強度未能於上層鋪設前及時建立；壓實度應達要求，且壓實後與周邊道面高差應小於 3 mm(3m 直規)。

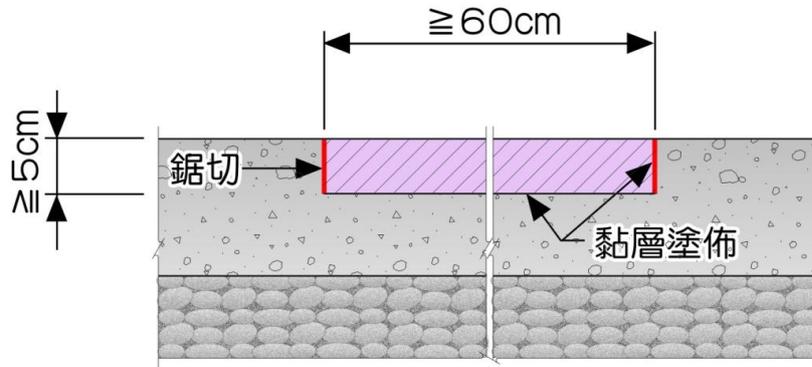
圖 2.2-6 區塊修補示意圖

修補範圍應自損壞區位向外延伸 30cm 以上(最小修補寬度為 60cm)，形狀宜為規則之矩形，另其縱橫邊界應與道面中心線平行或垂直；最小之修補深度至少應將鬆散材料移除且不得小

於 5cm 如圖 2.2-6；且相鄰修補範圍間之距離如小於 1m 時，應視為同一區塊一併修補。

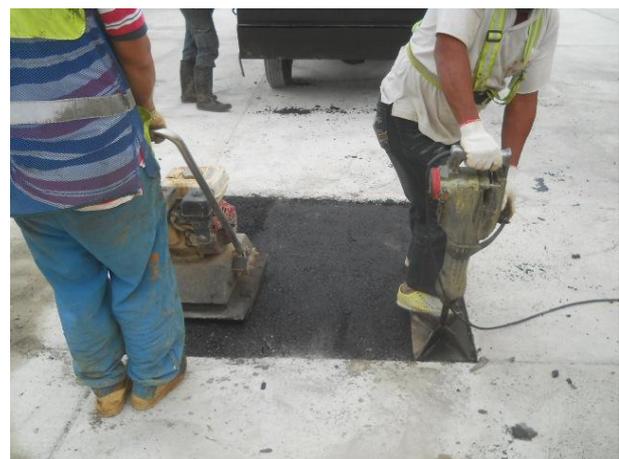
圖 3.1-1 緊急搶修

係將破損移除後，使用瀝青混凝土直接進行填補如圖 3.1-1，以暫時維持機場營運，並防止地表水入滲造成急速破壞，惟有時可能需於環境不佳條件下(如潮濕)進行施工。

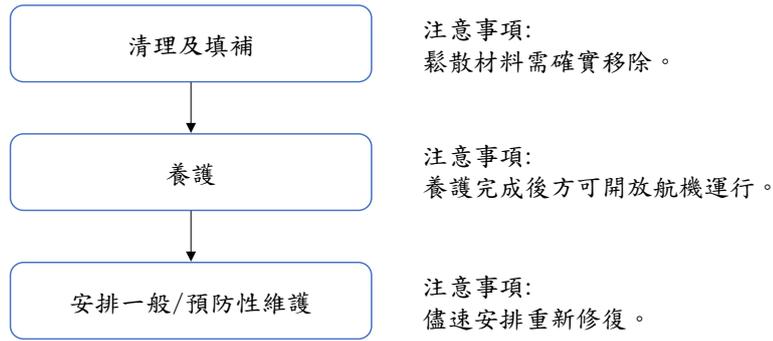
圖 3.1-2 緊急搶修施工流程圖

「緊急搶修工法」施工方法如下，其流程如圖 3.1-2。

(一) 清理及填補

清理並移除鬆散材料；噴塗黏層及使用瀝青混凝土填補，並以震動壓實機分層夯實。

(二) 養護

若使用熱拌瀝青混凝土(熱料)，待道面溫度降至 50℃ 以下，或常溫瀝青混凝土(冷料)之油溶瀝青揮發後(一般而言需 20~30 分鐘以上)，可開放航機運行，惟仍應持續留意觀察該破損。

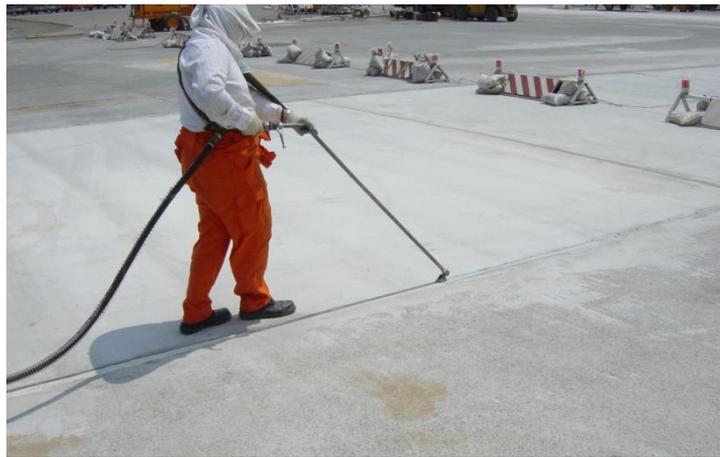
圖 3.2-1 填縫材料更新

填縫材料會因交通、材料及環境等因素逐漸劣化，因此需定期或將擠出、脫落及老化之接縫破損，更換新的填縫材料如圖 3.2-1；其主要目的係防止地表水入滲道面，避免唧水現象而導致道版損

壞，並可防止不可壓縮之物體進入接縫，致使接縫邊緣產生崩角等劣化產生。正確的使用材料、接縫尺寸(如填縫材料寬深比)與施工處理，均可增加其使用年限。

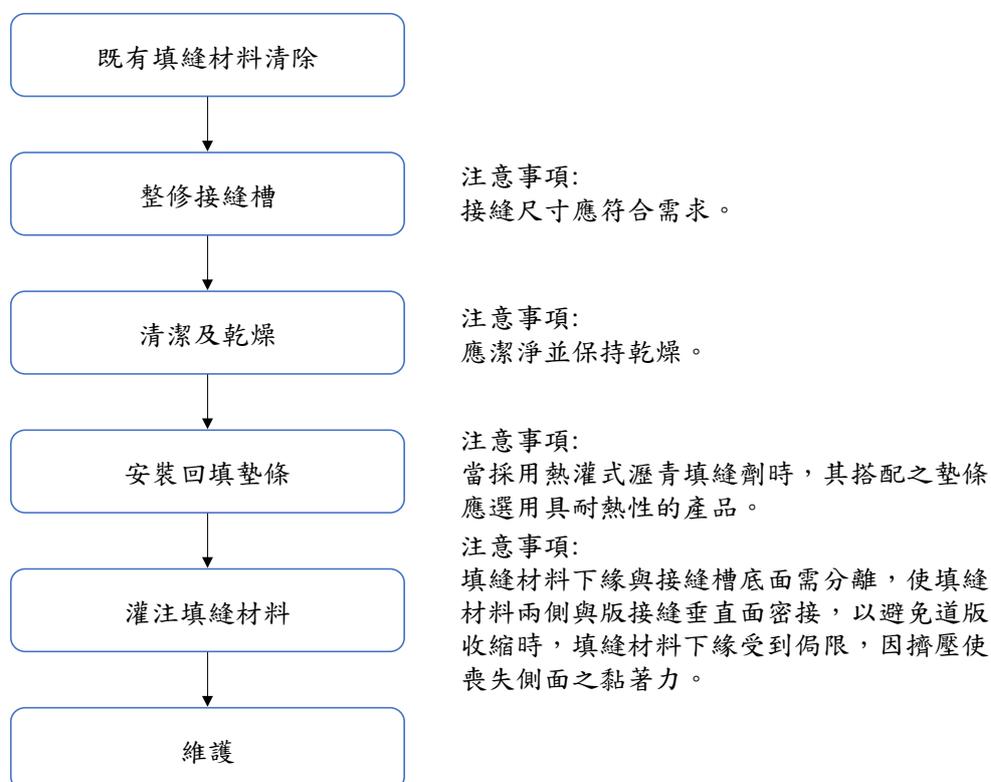
圖 3.2-2 填縫材料更新施工流程圖

「填縫材料更新」施工方法如下，其流程如圖 3.2-2。

(一) 既有填縫材料清除

既有填縫材料採人工或機械(如切縫機或機械研磨)方式清除。

(二) 整修接縫槽

接縫尺寸應符合需求；如既有填縫材料無法以機械清除乾淨時，必要時需以擴縫方式辦理，使露出新鮮的混凝土面，並予導角。

(三) 清潔及乾燥

使用壓縮空氣吹淨或以高壓水清洗並保持乾燥，以避免降低填縫材料與接縫邊緣之黏結成效。

(四) 安裝回填墊條

墊條使用之主要目的係控制接縫尺寸(如填縫材料寬深

比)，並防止填縫材料下滲，其直徑應大於縫寬 25%。另為防止填縫施工時污染周邊道面，可於接縫邊緣兩側黏貼防污染膠帶。

(五) 灌注填縫材料

將填縫灌注噴嘴沿接縫移動，使材料均勻由下而上流出(填縫面約低於道面 6mm)。如採用熱灌式瀝青填縫劑時，應採間接加熱且容器密閉，其加熱溫度應參考供應商型錄建議(約 190℃)，過高加熱溫度可能導致材料老化或損壞黏結性，溫度過低則無工作性。

而變化；其餘施工方法則皆與「填縫材料更新」相同，相關流程如圖 3.2-2。

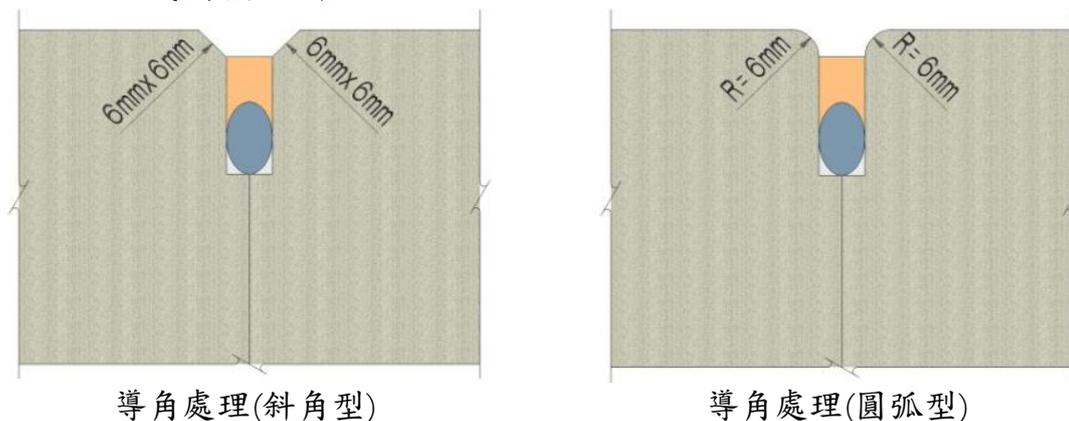
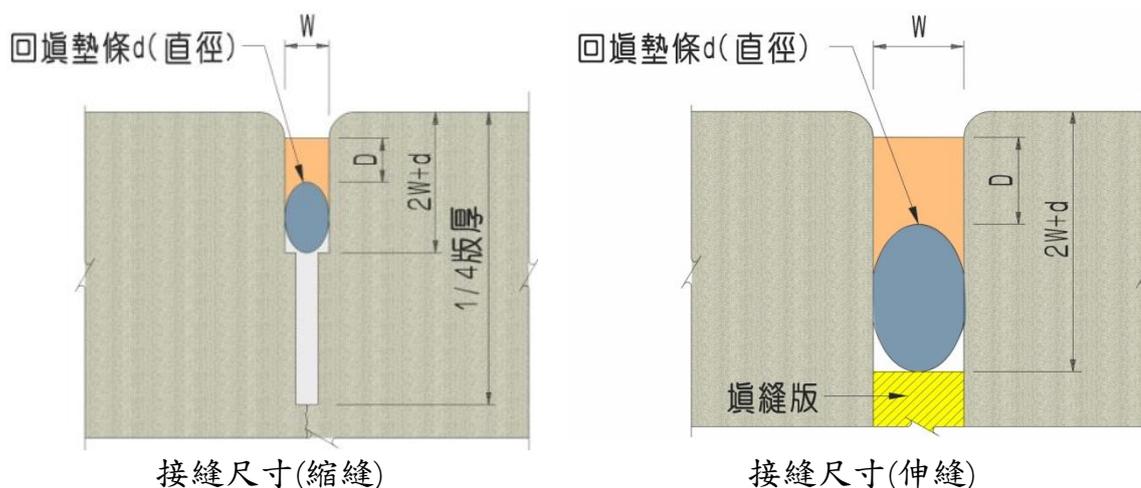
圖 3.2-3 導角要求及接縫尺寸示意圖

直角縫壁易產生破碎等損壞，因此宜於填縫材料更新時，一併對於直角縫壁進行導角處理如圖 3.2-3。

填縫材料寬深比(W/D)係影響耐久性重要之因素如圖 3.2-3，因此應檢視使用材料供應商型錄之建議值，一般而言矽質填縫劑寬深比約為 2:1~1:1；熱灌式瀝青填縫劑寬深比則為 1:1~1:2。接縫寬度宜介於 8~10mm(最大約 ≤ 20 mm)。

剛、柔性道面銜接處應採用熱灌式瀝青填縫劑，並以伸縫方式銜接如圖 3.2-3。

「裂縫填縫」之導角處理及填縫尺寸，亦請詳參「填縫材料更新」之注意事項說明。

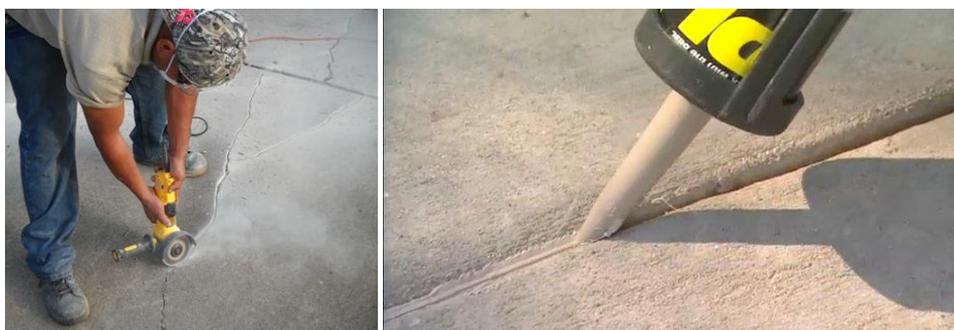
圖 3.2-4 裂縫填縫

當剛性道面產生裂縫，尚未發生進一步損壞前，採用填縫方式防止道面持續惡化，以提供第一道防線如圖 3.2-4；除可防止水分入滲外，並有助於保護產生裂縫之道面，使避免砂石等異物進入開放的裂縫中，引起額外之壓應力損壞，延長服務壽年。

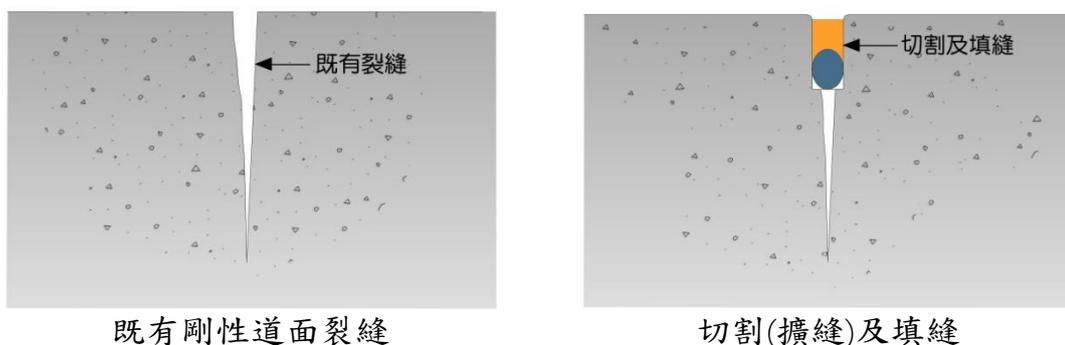
圖 3.2-5 切割(擴縫)及填縫示意圖

「裂縫填縫」前需先進行擴縫(如利用手持式砂輪機)，以控制填縫尺寸如圖 3.2-5，惟鋸切之寬度及深度可依據使用填縫材料之種類

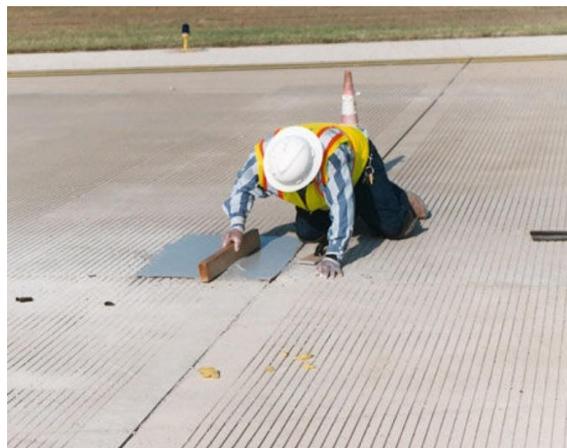
圖 3.2-10 部分深度修復(區塊修補)

係修復剛性道面淺層局部區域之損壞(例如接縫處崩角之修復)如圖 3.2-10；於移除劣化混凝土後，以適當修補材料進行置換，其接縫處亦需辦理填縫工作。

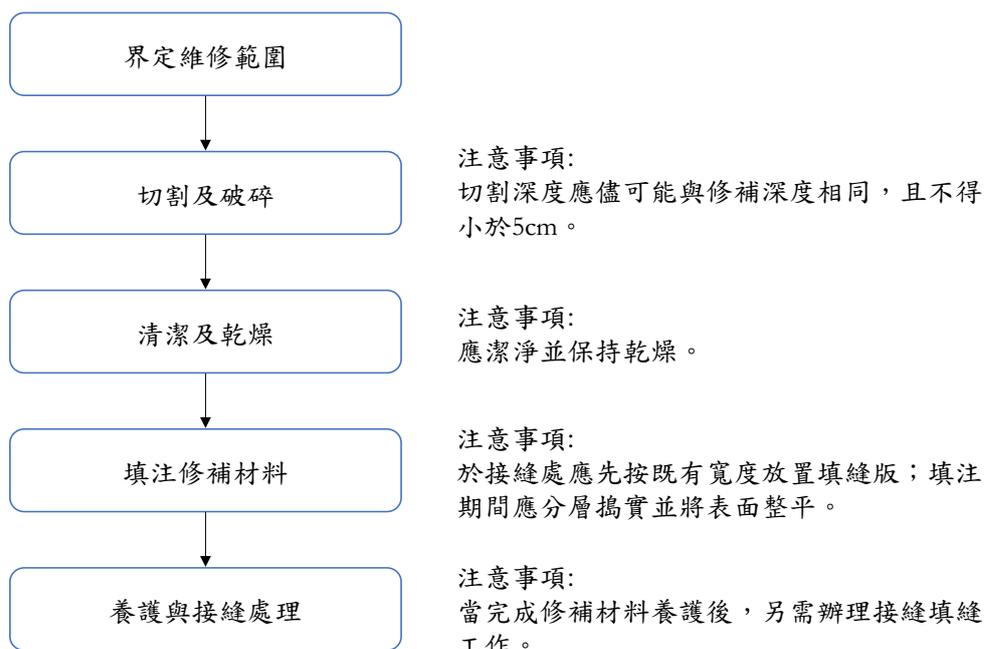
圖 3.2-11 部分深度修復(區塊修補)施工流程圖

「部分深度修復(區塊修補)」施工方法如下，其流程如圖 3.2-11。

使用切縫機沿邊界線切割，切割深度應儘可能與修補深度相同，且不得小於 5cm (為避免後續鑿除施工過程誤傷完好版塊，邊界切割後宜對修補範圍內再進行格網狀切割，以利鑿除進行)。

使用手持式破碎機鑿除修補範圍內之混凝土，並應留意邊角之保護，鑿除深度應大於損壞之影響深度，其底面應大致平整。

填注修補材料前，於接縫處應先按既有寬度放置填縫版；填注期間應分層搗實並將表面整平。

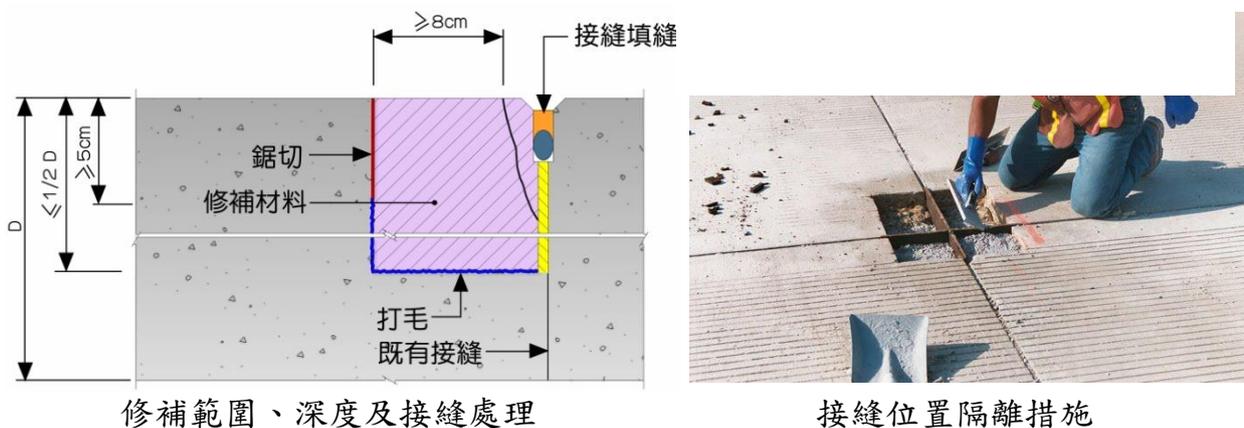
圖 3.2-12 修補範圍、深度及隔離措施示意圖

修補範圍應自損壞區位向外延伸 8cm 以上如圖 3.2-12，形狀宜為規則之矩形，長寬比原則為 1：1(最大應小於 2：1)；如相鄰兩處損壞區位間距小於 45cm 時，則應合併於同一修補範圍內處理；修補邊長最大不宜超過 2m，最小則應大於 15cm。

修補深度最小為 5cm，最大則為版塊厚度之 1/2(需留意鑿除施工過程，不得破壞版塊中既有之綴縫筋或繫筋)如圖 3.2-12；另如損壞欲除之深度大於 1/2 版塊厚度時，則應改採「全深度修復」方式辦理(詳第 2.2.4 節)。

接縫位置應採取有效之隔離措施(裝設填縫板)如圖 3.2-12，以避免修補材料與相鄰版塊間產生黏結；另接縫填縫與「填縫材料更新」相同，詳如第 3.2.1 節。
